Alte Vinylasbestbodenbeläge in Form von „Flexplatten“ enthalten meist Chrysotilasbest in PVC-Matrix. Die folgende Abbildung und das EDX-Spektrum zeigen, dass ein Belag Chrysotilasbest enthält.

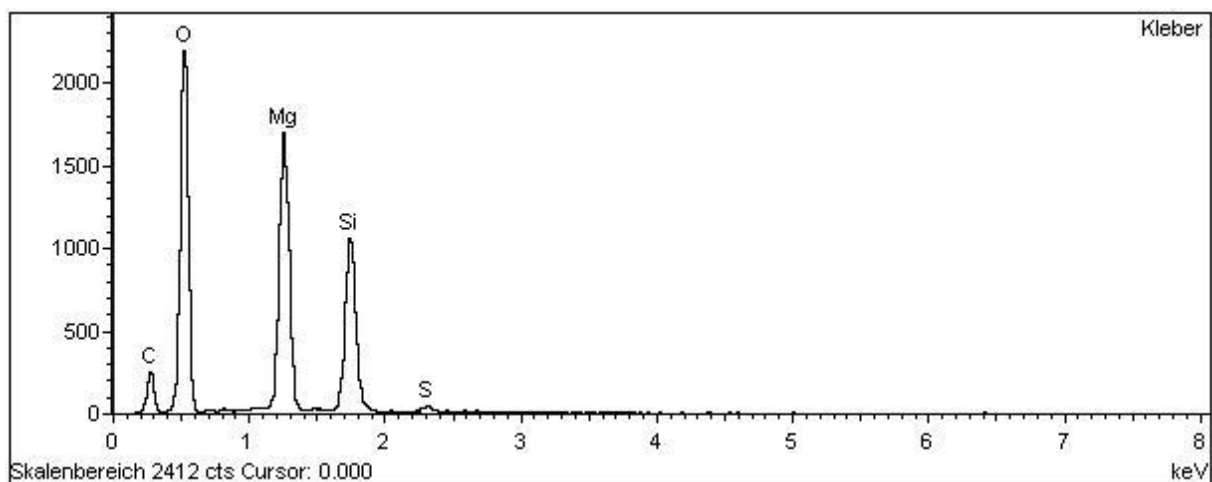
Oxford Swift ED, Beschleunigungsspannung: 20.0 kV

Auch der normalerweise eingesetzte bituminöse (schwarze) Kleber ist meist asbesthaltig. Im folgenden Foto ist Chrysotilasbest und das dazugehörige EDX-Spektrum aus dem Kleber abgebildet.
